## 配水池等コンクリート構造物内面のロボットによる遠隔点検清掃

株式会社テクアノーツ

# 不断水によるコンクリート構造物内外面の定期点検事例

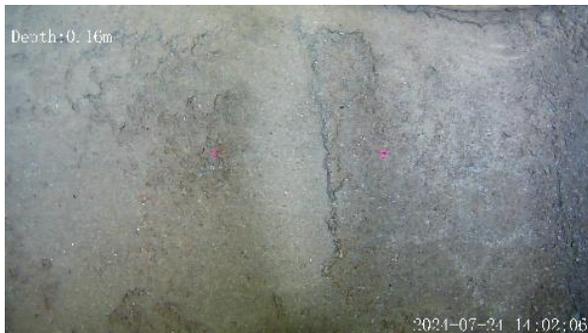
・壁面クラック状況

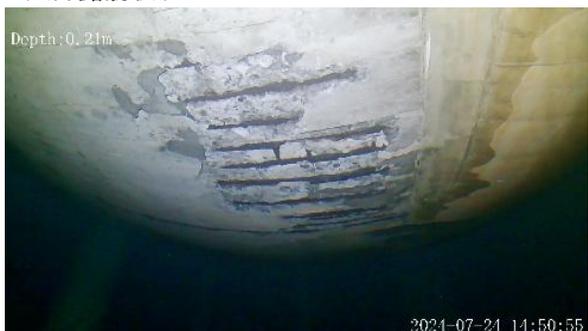
・天井露筋状況

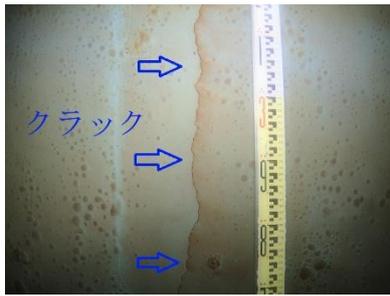
写真④

潜水士による点検では写真撮影や動画撮影が可能であり、潜水士による目視で行う事により異常箇所の詳細把握が可能となった。また異常箇所の発見だけでなく、長さ(写真④)や幅(写真⑤)等の計測も併せて実施する事ができ、頂版の点検においても足場や専用ドローン等の機材が無くても行う事ができた。(写真⑥)そのため、多くの施設情報を収集することが可能になり、補修方法の選定や積算に寄与するデータを集める事ができたと判断している。また底版の清掃も併せて行う事により、底版コンクリートの点検も可能となり、維持と点検を個別実施することに比べ工期短縮にも繋がった。上水道施設における潜水工法は西日本では一般的ではあるものの、全国的には認知されていない部分もあるため、衛生面や安全面については考慮を要する。より正確な内部点検には、潜水士に専門技術者からコンクリート点検の技術指導を実施する必要があると考えており、今回は潜水士が撮影した写

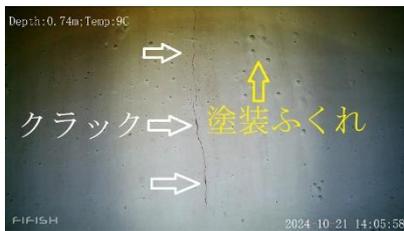
写真⑦

水中ドローンでの点検は基本的に動画撮影となり、成果品として必要な写真は動画からの切り抜きとした。(写真⑦)昨今の水中ドローン性能は飛躍的に向上しており、点検に必要な情報を得るのに十分な性能を有することが確認できた。異常箇所の詳細確認は、レーザースケイラー(写真③)や内臓アプリ等の簡易的に計測できる機能を使うことにより、潜水士より精度は落ちるものの確認することができた。外部モニターを設置する事で専門技術者立会のもと、外面点検と同品質で点検をできるのもメリットと判断している。頂版の点検では、大きな異常箇所は確認する事ができるが、頂版専用機材や潜水士と同等の点検は難しいと考えられ(写真⑧)、底版の点検についても清掃用ロボット(写真⑨)の施工後において可能となる。水中ドローンの性能進歩は目覚ましいが、現状では導流壁や柱等でのケーブルの擦過や機械の故障等の一定のリスクを考慮して点検対象施設の選定が必要になると考えている。
